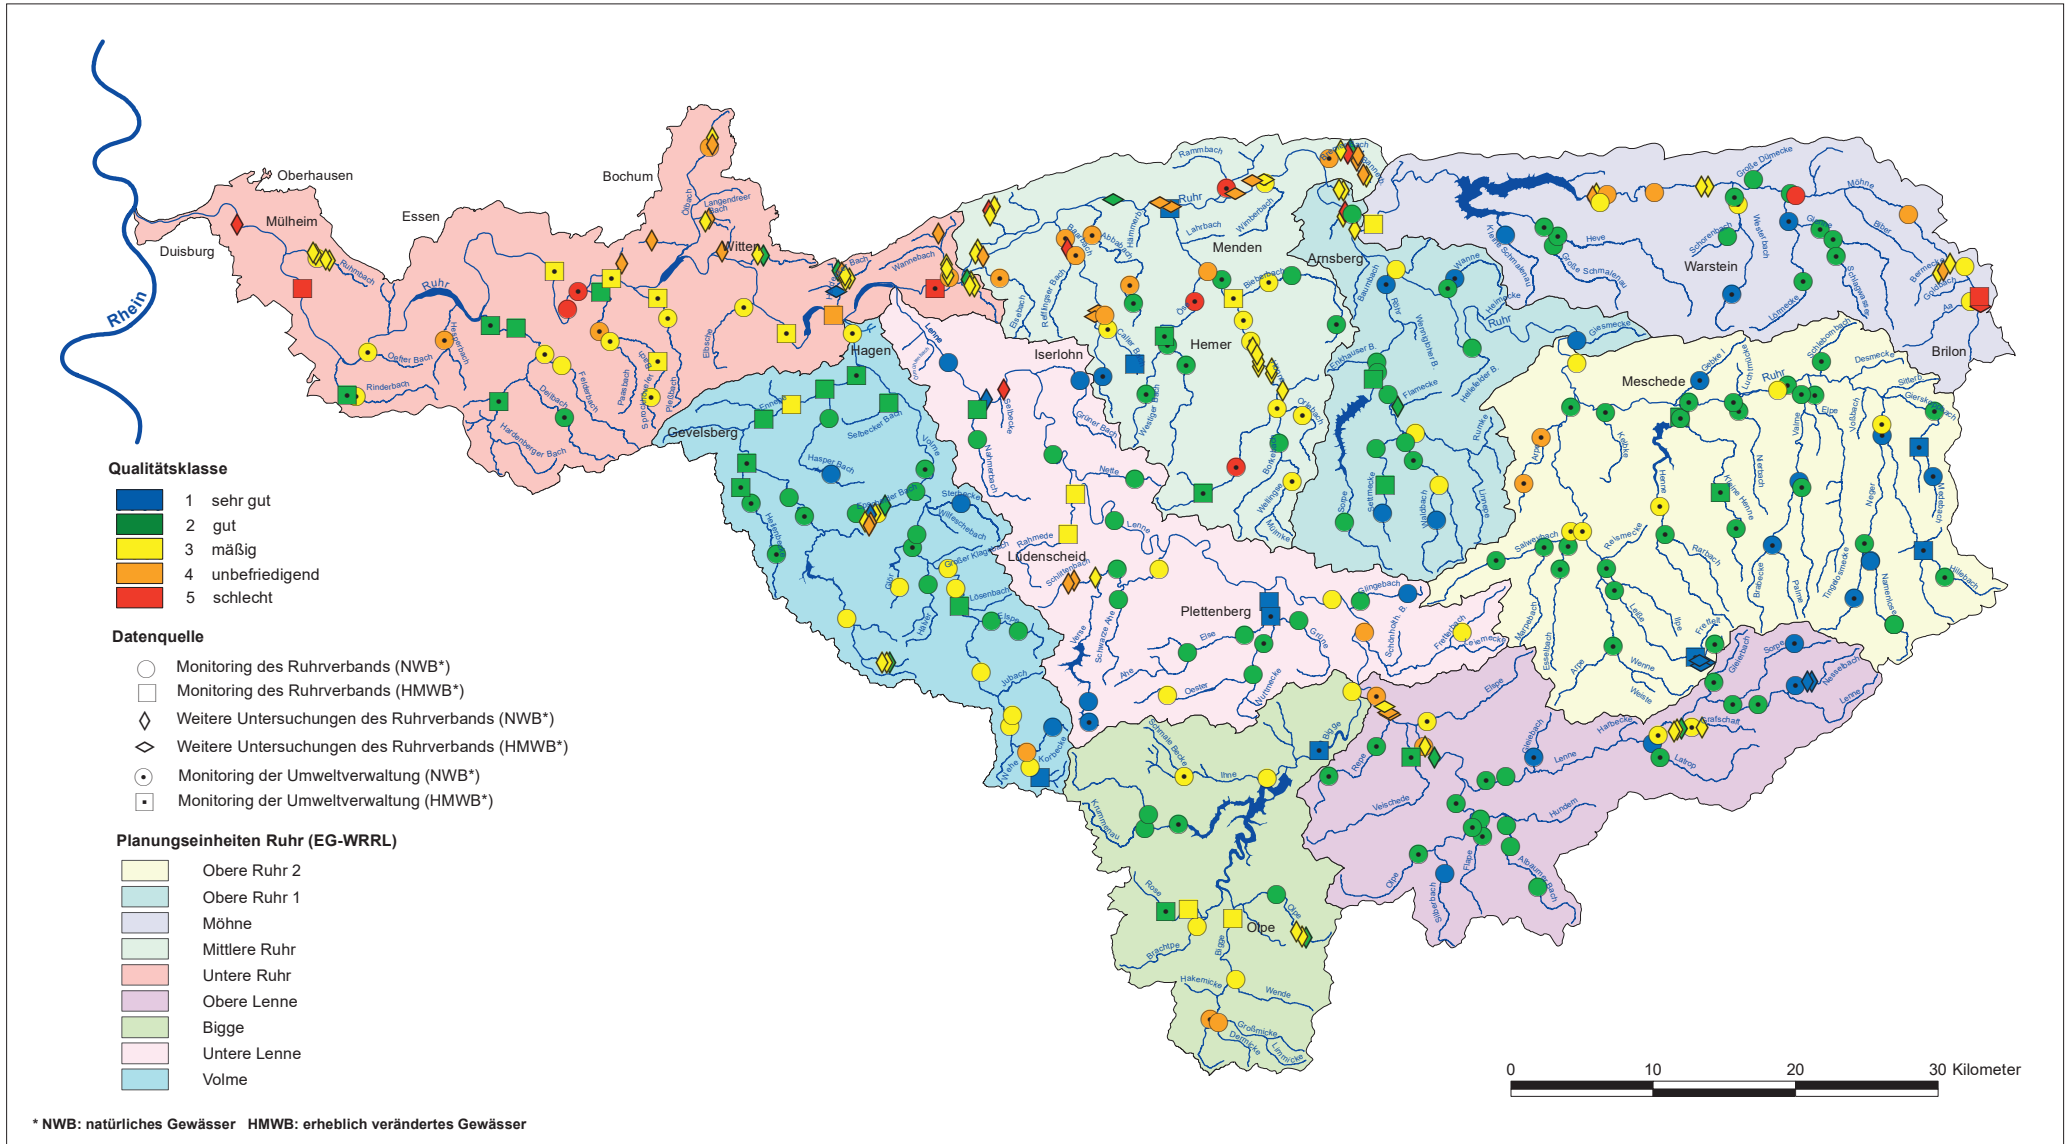
Bild 4.5: Ökologischer Gewässerzustand im Ruhrinzugsgebiet – Makrozoobenthos (Modul Allgemeine Degradation), für die Jahre 2016 bis 2021. Ergebnisse „Monitoring der Umweltverwaltung“: Landesamt für Natur, Umwelt und Verbraucherschutz © Land NRW, Recklinghausen, <http://www.lanuv.nrw.de> in Zusammenarbeit mit dem Ruhrverband.
 Fig. 4.5: Ecological status in the Ruhr catchment area – macrozoobenthos (module general degradation), 2016 to 2021. Results „Monitoring der Umweltverwaltung“: Landesamt für Natur, Umwelt und Verbraucherschutz © Land NRW, Recklinghausen, <http://www.lanuv.nrw.de> in cooperation with Ruhrverband.
 Quelle (Karte)/Source (map): Land NRW (2021) Datenlizenz Deutschland - Namensnennung - Version 2.0 (www.govdata.de/dl-de/by-2-0)
